Badania historyczno-architektoniczne kamienicy przy Targu Rybnym nr 11 w Olsztynie¹

Wprowadzenie do badań

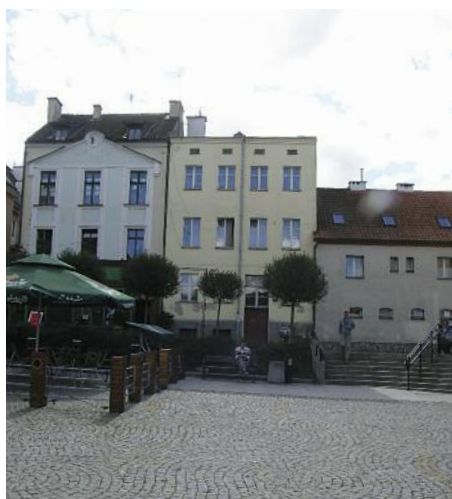
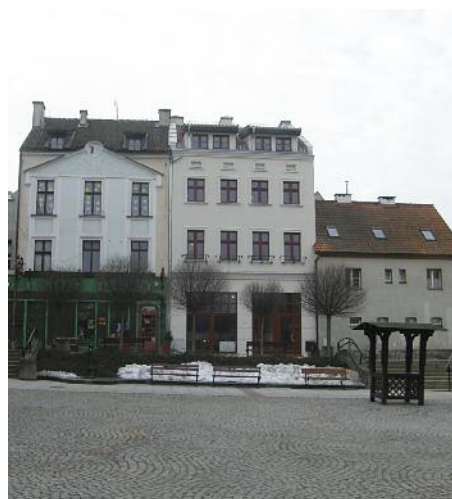
Il. 5, 6. Olsztyn, Targ Rybny 11, elewacja frontowa, kamienica przed remontem, stan z 2010 r. i po remoncie, stan z 2013 r., fot. W. Chodkowska.

Elewacje: frontowa, czteroosiowa, z głównym wejściem na osi. Brak detalu architektonicznego zdobiącego elewację. Elewacja tylna bez zdobień. Dach o kalenicy obniżonej w stosunku do sąsiedniej zabudowy, dwuspadowy na ścianie kolankowej, w niej okna doświetlające poddasze. Pokrycie dachu papą. więźba dachowa krokwiowo-stolcowa, wymieniona na nową w czasie ostatniego remontu.

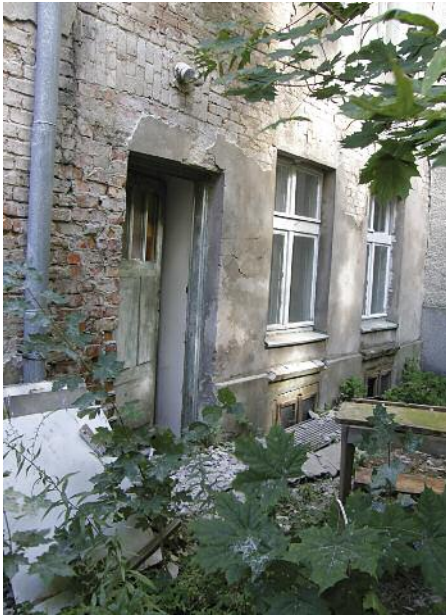
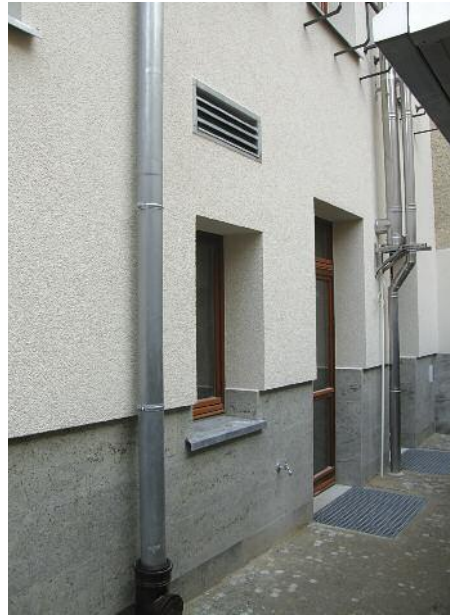
Il. 7, 8. Olsztyn, Targ Rybny 11, elewacja tylna, kamienica przed remontem, stan z 2010 r. i po remoncie, stan z 2013 r., fot. W. Chodkowska.

2. Tylna (płd-zach.)

- W. 44-46. Wykonano odkrywki w tynku, w których uczytelnił się ślad pierwotnego otworu drzwiowego prowadzącego z podwórka do budynku. W tylnej elewacji budynku znajdowały się drzwi umieszczone na wprost drzwi znajdujących się po przeciwnej stronie podwórka, apteki usytuowanej przy ul. Stare Miasto. Wymiar pierwotnego otworu zamkniętego łukiem odcinkowym: ~230,0 x 135,0 cm.
- W. 47. Na piętrze tylnej elewacji znajdował się otwór okienny zamknięty odcinkowo, wtórnie zamurowany do $\frac{3}{4}$ wysokości. Wymiar cegły w elewacji: 25,0 x 6,5 x 12,5 cm.

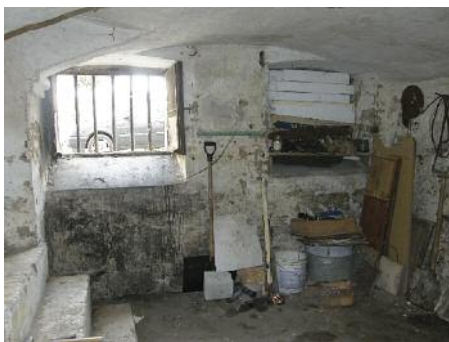
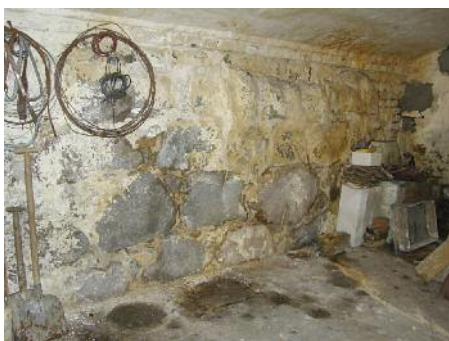
Il. 10, 11, 12. Olsztyn, Targ Rybny 11, widok piwnicy A przed remontem, stan z 2010 r., i po remoncie, stan z 2013 r., fot. W. Chodkowska.

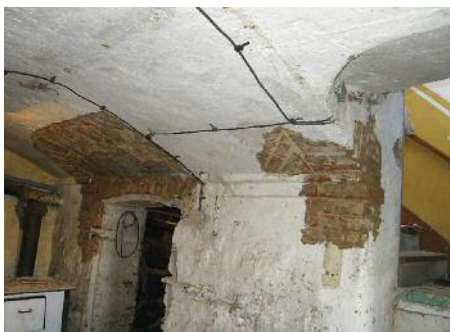
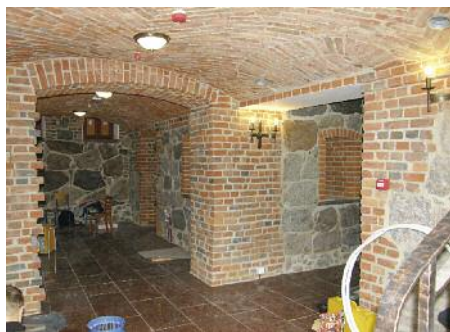
Il. 13, 14. Olsztyn, Targ Rybny 11, widok piwnicy A przed remontem, stan z 2010 r., i po remoncie, stan z 2013 r. fot. W. Chodkowska.

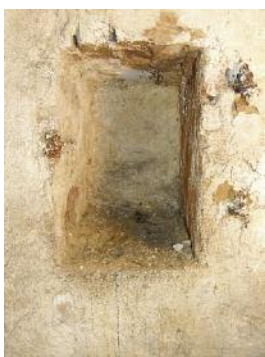
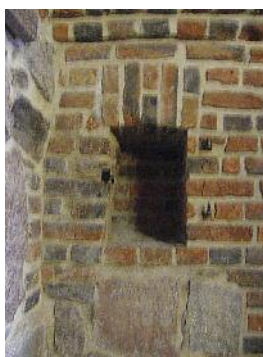
Il. 15, 16. Olsztyn, Targ Rybny 11, wnęka w ścianie piwnicy przed remontem, stan z 2010 r., i po remoncie, stan z 2013 r. fot. W. Chodkowska.

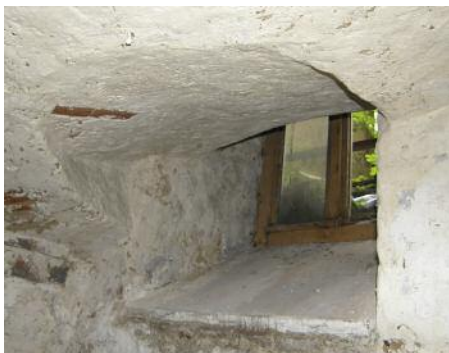
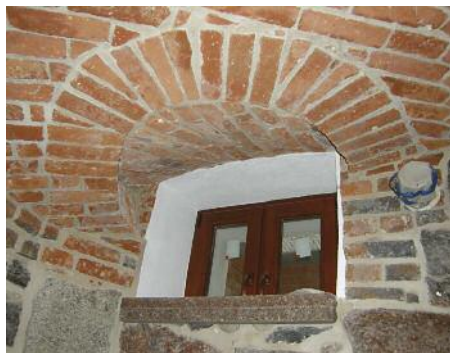
Il. 17, 18. Olsztyn, Targ Rybny 11, okno do piwnicy przed remontem, stan z 2010 r., i po remoncie, stan z 2013 r. fot. W. Chodkowska.

- W. 24. Zachowany gład pierwotnego otworu okiennego. Narożnik ściany przewiązany ze ścianą działową. Okno zamurwane pod oparcie żelbetowego podciągu z lat 60.
- W. 25. Ściana działowa murowana z kamieni polnych, na której oparte jest odcinkowe sklepienie nad piwnicą. Pomiedzy tą ścianą działową a dostawioną na całej wysokości budynku ścianą dzielącą piwnicę C (W. 22) zamknięta przestrzeń (g). W trakcie prac remontowych należy zbadać funkcję tego pomieszczenia. Z przekazów ustnych właścicielki budynku, która pamięta remont z lat 60., wynika, że jest to przestrzeń po nieistniejącej dolnej części pierwotnego komina. Być może jest to relikw „czarnej kuchni” na zapleczu apteki. To miejsce wymagało badań w trakcie prac remontowych.

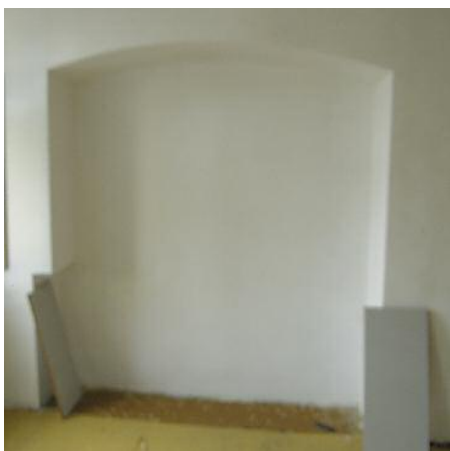
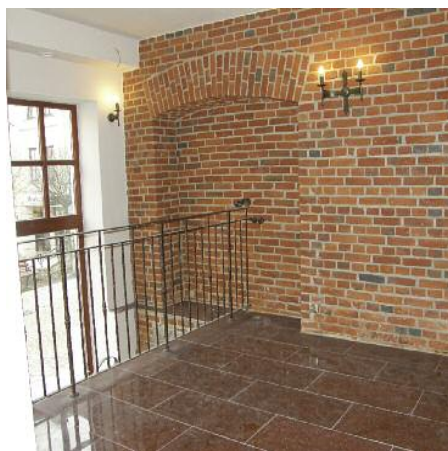
Il. 19, 20. Olsztyn, Targ Rybny 11, pomieszczenie na parterze przed remontem, stan z 2010 r., i po remoncie, stan z 2013 r. fot. W. Chodkowska.

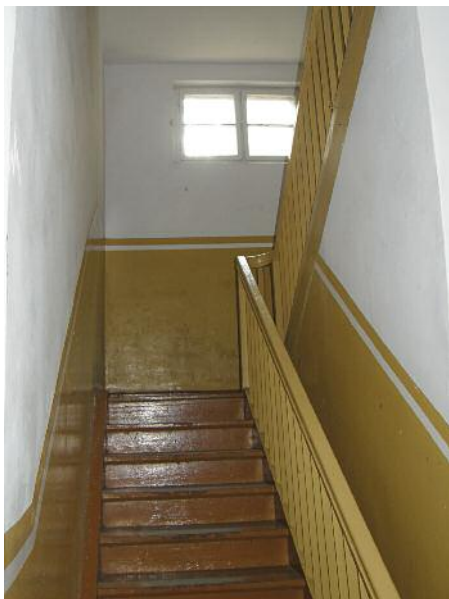
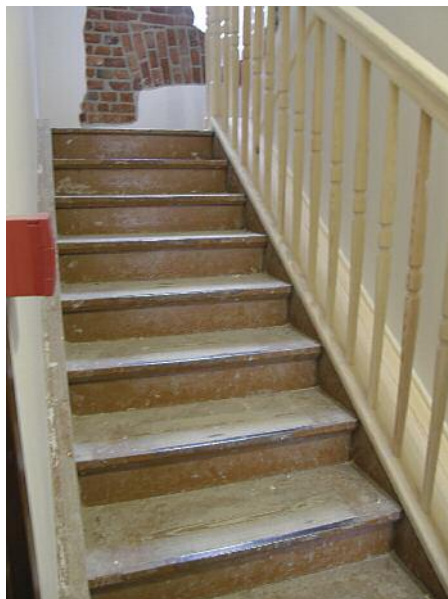
Il. 21, 22. Olsztyn, Targ Rybny 11, schody w budynku przed remontem, stan z 2010 r. i w trakcie remontu, stan z 2013 r., fot. W. Chodkowska.

- W. 33. Na dwóch wyższych kondygnacjach mieszkalnych dwutraktowy układ wnętrza. Pierwotna ściana działowa została zastąpiona ścianą nośną, podtrzymującą klatkę schodową na całej wysokości budynku – dostawioną w ostatnim remoncie w latach 60. Z tego samego czasu pochodzi wykończenie wnętrza.

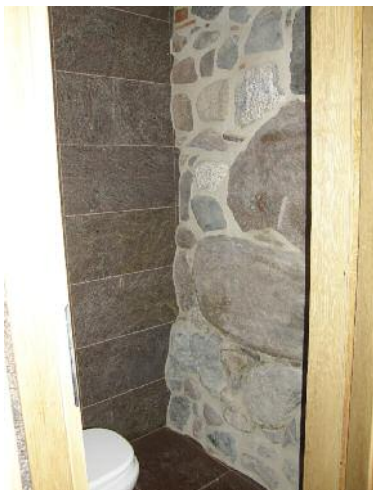
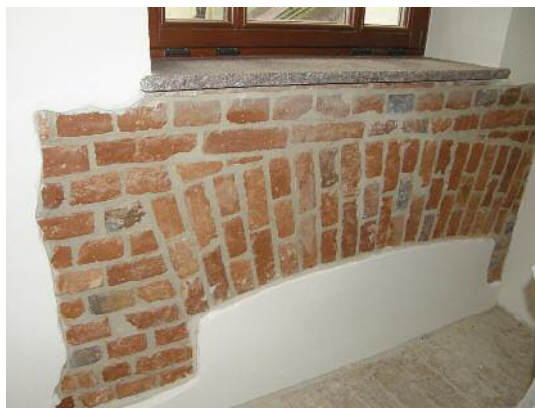
Il. 23, 24. Olsztyn, Targ Rybny 11, historyczne wątki pozostawione w formie świadków, stan z 2013 r., fot. W. Chodkowska.
